SO FREIFLÄCHEN PV-ANLAGE HUBERHOF AIRISCHWAND KONVERSIONSFLÄCHENGUTACHTEN

Nachnutzung für eine Ackerfläche, FlurNr. 1195, 1196 und 1197 Gemarkung Airischwand, Markt Nandlstadt

Projekt-Nr.: 26/05-09

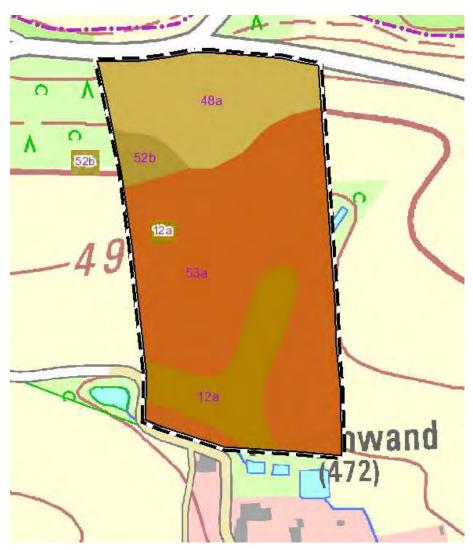
Das zu untersuchende Gebiet befindet sich in einer Zone aus einer vorherrschenden Pelosolbraunerde (53a), Braunerde aus Molasse mit Lösslehm (48a), Braunerde (52b) sowie benachbarten Kolluvisolböden aus Schluff und Lehm (12a).

Abb. 2-3: Vorhandene Bodeneinheiten gemäß Übersichtsbodenkarte (UEBK) im Projektgebiet
[Quelle: Bayernatlas]

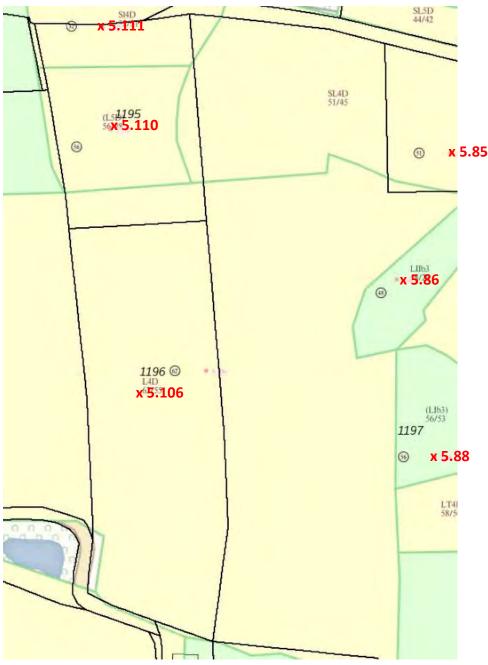
Das Flurstück Nr. 1195 als SI4D im Norden (Grabloch 5.111) mit 32/31 Bodenpunkten und mittig der Fläche als L5D (Grabloch 5.110) mit 56/48 Bodenpunkten. Das Flurstück Nr. 1196 als L4D mit 62/56 Bodenpunkten im Südwesten (dort Grabloch 5.106).

Abb. 2-8: Verortung der Grablöcher der Bodenschätzung [Quelle: Landesamt für Steuern, München 1955; übermittelt am 08.06.2020]

Die korrespondierenden Grablöcher 5.85, 5.86, 5.88, 5.106, 5.110 und 5.111 (Lage siehe Abb. 2-8, Erhebungsjahr 1953 weisen folgenden Schichtaufbau auf:

Gemarkung Airischwand	Klassenzeichen	Flurnr.	Bodenpunkte	Schicht- mächtigkeit
Grabloch 5.85	SL 4 D	1197, im NO, angrenzend	51/45	[dm]
1	h2		L,s4,ki2	2,0
2	h2		L,s4-S,l4	2,0
3			L,s4-S,l3	
Grabloch 5.86	LIIb3	1197, im O, mittig	48/29	[dm]
1			L,s3-s4	1,5
2		fl3	L,s3	1,0
3		gb3, fl3	L,s3	
Grabloch 5.88	SI 4 D	1197, im O, südöstlich	56/53	[dm]
1	h3		L,fs3	2,0
2	h2		L,fs3	2,0
3		r2	L,s3	
Grabloch 5.106	L4D	1196, mittig	62/56	[dm]
1	h2-h3		L,fs3	2,0-2,5
2	h2	(fl2)	L,fs2	1,5
3		gb3	L,fs3	
Grabloch 5.110	L 5 D	1195, mittig	56/48	[dm]
1	h2-h3		L,fs3	1,5-2,0
2			L,fs2	1,0
3		r3	L,t3,gli3,fs2	
Grabloch 5.111	SI 4 D	1195, mittig im Norden	32/31	[dm]
1	h2		S,I3	1,0
2		r2	S,I2	1,5
3		r3	S,I2

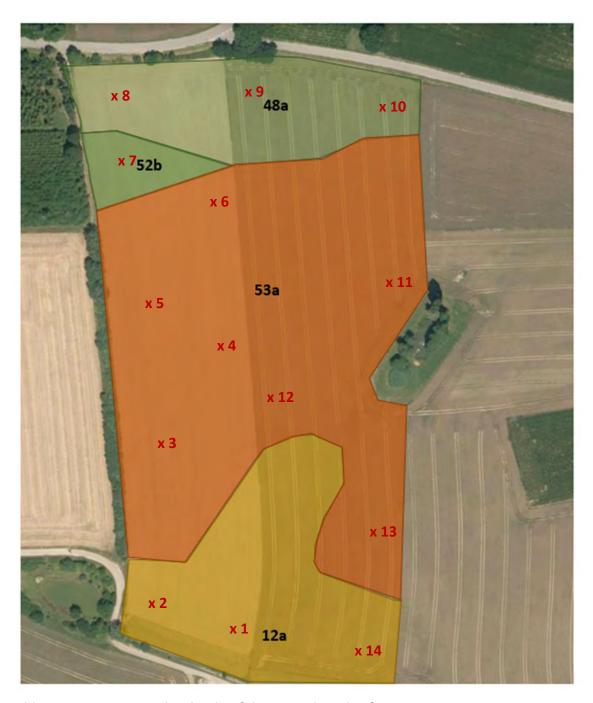
Am 08.10.2020 wurden auf der Projektfläche 14 Bodenschürfe durchgeführt (siehe Abb. 2.11).

Abb. 2-10: Verortung der durchgeführten Bodenschürfe [Quelle: eigene Erhebungen]

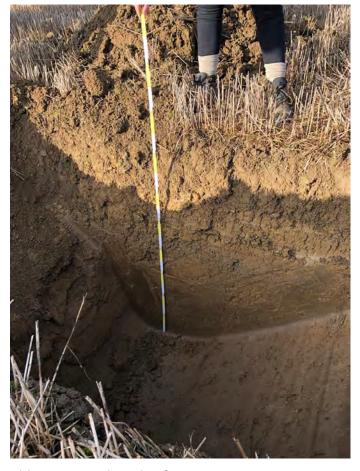
Das Profil wurde bis auf 1,50 m Tiefe geöffnet; durchwurzelt laut Foto bis 50 cm.

Abb. 7.1: Bodenschurf Nr. 1
40 cm Oberboden, 60 cm (++) Unterboden, der Untergrund wurde nicht erreicht
[Quelle: eigene Erhebungen]

Beurteilung: Fremdmaterial im Oberbodenhorizont (Ziegelbruch).

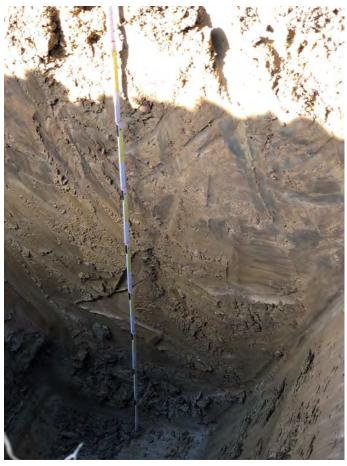
Das Profil wurde bis auf 2,00 m Tiefe geöffnet; durchwurzelt laut Foto bis 50 cm.

Abb. 7.2: Bodenschurf Nr. 2
30 cm Oberboden, 70 cm Unterboden, ab 100 cm (++) Untergrund
[Quelle: eigene Erhebungen]

Beurteilung: Bei 50 cm Tiefe stauende Schicht durch Hangwasser, Kiesband zwi-

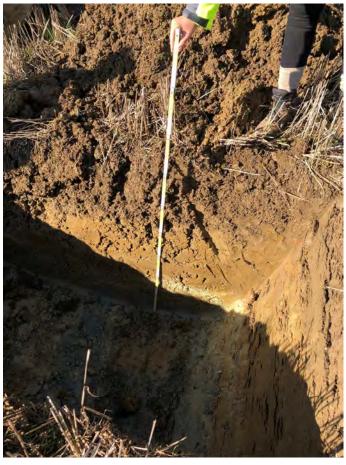
Das Profil wurde bis auf 1,30 m Tiefe geöffnet; durchwurzelt laut Foto bis 60 cm.

Abb. 7.3: Bodenschurf Nr. 3
40 cm Oberboden, 50 cm Unterboden, ab 90 cm (++) Untergrund
[Quelle: eigene Erhebungen]

Beurteilung: Der Grundeigentümer ist Herr Kürzinger. Ab 65 cm Wasseraustritte, im

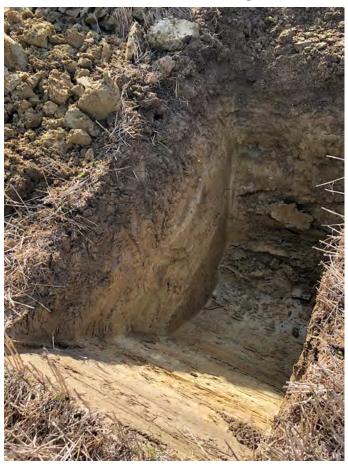
Das Profil wurde bis auf 1,80 m Tiefe geöffnet; durchwurzelt laut Foto bis 60 cm.

Abb. 7.4: Bodenschurf Nr. 4
40 cm Oberboden, 20 cm Unterboden, ab 60 cm (++) Untergrund
[Quelle: eigene Erhebungen]

Beurteilung: Insgesamt lehmiger, im Unterboden und Untergrund toniger Boden, kaum Kiesanteil. Kalkeinschlüsse und Rostflecken weisen auf Grund-

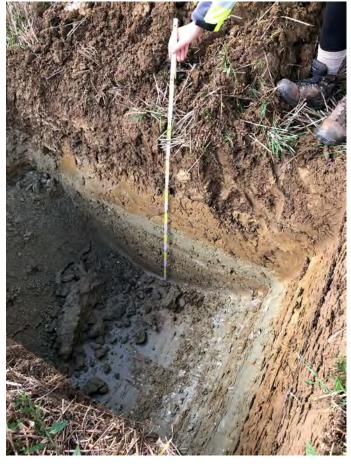
Das Profil wurde bis auf 1,40 m Tiefe geöffnet; durchwurzelt laut Foto bis 45 cm.

Abb. 7.5: Bodenschurf Nr. 5
45 cm Oberboden, 30 cm Unterboden, ab 75 cm (++) Untergrund
[Quelle: eigene Erhebungen]

Beurteilung: Im Oberboden biologische Aktivität (Regenwürmer). Klare Schichtab-

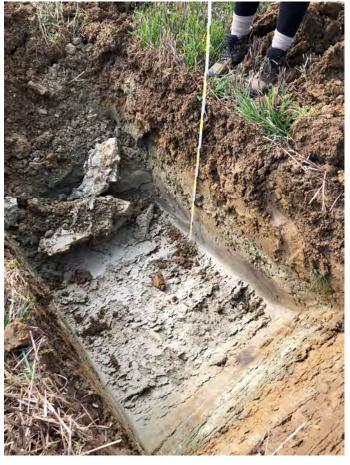
Das Profil wurde bis auf 1,10 m Tiefe geöffnet; durchwurzelt laut Foto bis 40 cm.

Abb. 7.6: Bodenschurf Nr. 6
30 cm Oberboden, 15 cm Unterboden, ab 45 cm (++) Untergrund
[Quelle: eigene Erhebungen]

Beurteilung: Insgesamt bindiger Boden, im Unterboden plastische Konsistenz.

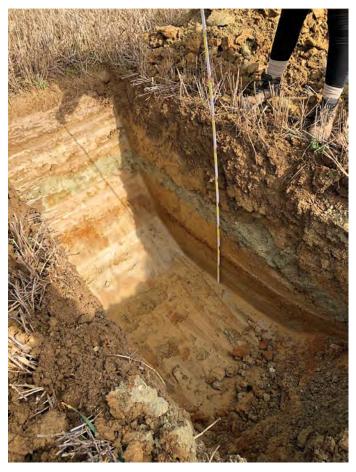
Abb. 7.7: Bodenschurf Nr. 7

Das Profil wurde bis auf 1,35 m Tiefe geöffnet; durchwurzelt laut Foto bis 45 cm.

40 cm Oberboden, 65 cm Unterboden, ab 105 cm (++) Untergrund
[Quelle: eigene Erhebungen]

Beurteilung: Im Oberboden biologische Aktivität (Regenwürmer). Im Unterboden ab 75 cm Kiesstreifen mit Rostflecken und Toneinschlüssen, vereinzelte fein durchwurzelte tonige Linsen finden sich bis in eine Tiefe von 1,35 m.

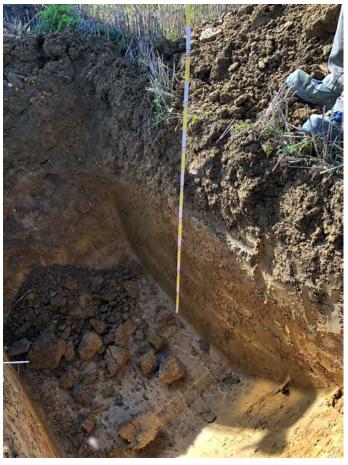
Das Profil wurde bis auf 1,35 m Tiefe geöffnet; durchwurzelt laut Foto bis 0,45 cm.

Abb. 7.8: Bodenschurf Nr. 8
40 cm Oberboden, 40 cm Unterboden, ab 80 cm (++) Untergrund
[Quelle: eigene Erhebungen]

Beurteilung: Fremdmaterial im Bodenhorizont (Ziegelbruch), biologische Aktivität

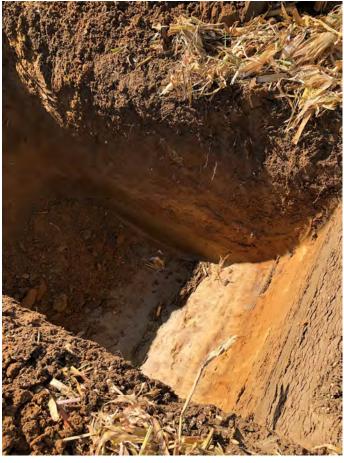
Das Profil wurde bis auf 1,40 m Tiefe geöffnet; durchwurzelt laut Foto bis 70 cm.

Abb. 7.9: Bodenschurf Nr. 9
40 cm Oberboden, 60 cm Unterboden, ab 100 cm (++) Untergrund
[Quelle: eigene Erhebungen]

Beurteilung: Insgesamt toniger Lehm, im Untergrund ein erhöhter Sandanteil, in al-

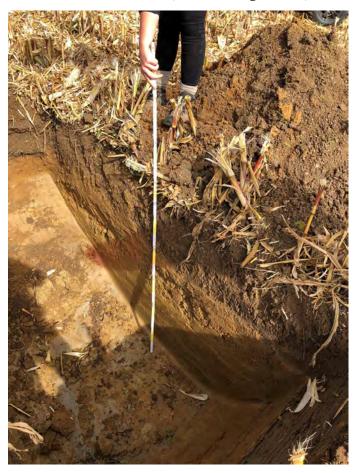
Das Profil wurde bis auf 1,20 m Tiefe geöffnet; durchwurzelt laut Foto bis 0,5 m.

Abb. 7.10: Bodenschurf Nr. 10
40 cm Oberboden, 60 cm Unterboden, ab 100 cm (++) Untergrund
[Quelle: eigene Erhebungen]

Beurteilung: Zwischen Unterboden und Untergrund je ein 10 cm mächtiger Über-

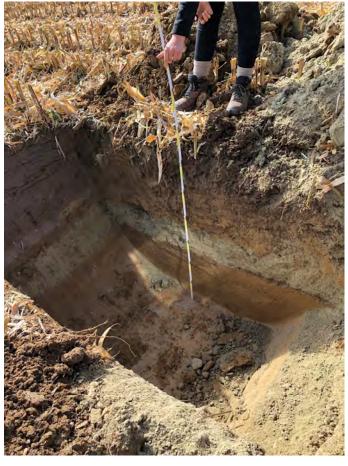
Das Profil wurde bis auf 1,30 m Tiefe geöffnet; durchwurzelt laut Foto bis 55 cm.

Abb. 7.11: Bodenschurf Nr. 11
30 cm Oberboden, 55 cm Unterboden, ab 85 cm (++) Untergrund
[Quelle: eigene Erhebungen]

Beurteilung: Im Unterboden und Untergrund befinden sich teilweise Fremdmaterial wie Betonbruch (Durchmesser 10-20 cm). Tonige Einschlüsse im SI2-

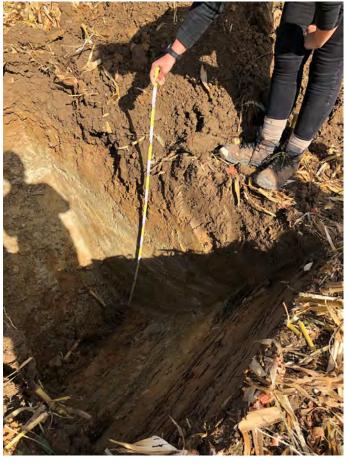
Das Profil wurde bis auf 1,60 m Tiefe geöffnet; durchwurzelt laut Foto bis 70 cm.

Abb. 7.12: Bodenschurf Nr. 12
30 cm Oberboden, 40 cm Unterboden, ab 70 cm (++) Untergrund
[Quelle: eigene Erhebungen]

Beurteilung: Ab 30 cm unter GOK Ton als Hauptbodenart, teilweise extrem plastisch.

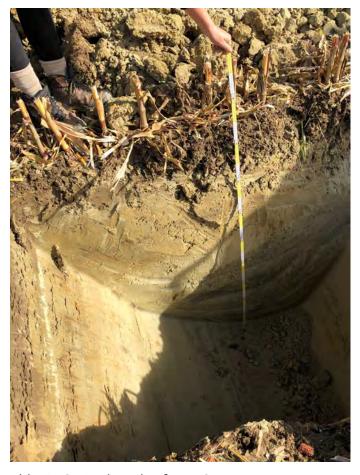
Das Profil wurde bis auf 1,80 m Tiefe geöffnet; durchwurzelt laut Foto bis 40 cm.

Abb. 7.13: Bodenschurf Nr. 13
25 cm Oberboden, 55 cm Unterboden, ab 80 cm (++) Untergrund
[Quelle: eigene Erhebungen]

Beurteilung: Bis 70 cm unter GOK lehmiger Ton, plastisch mit teilweisen Fe-Ausfäl-

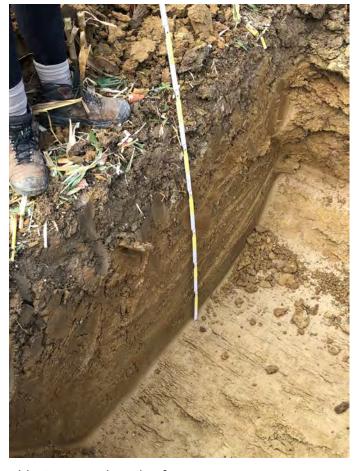
Das Profil wurde bis auf 1,20 m Tiefe geöffnet; durchwurzelt laut Foto bis 60 cm.

Abb. 7.14: Bodenschurf Nr. 14
30 cm Oberboden, 60 cm Unterboden, ab 90 cm (++) Untergrund
[Quelle: eigene Erhebungen]

Im Oberboden Regenwurmlöcher. Ab 85 cm findet sich Fremdmaterial im Bodenprofil in einer ca. 5 cm starken Schicht. Im Unterboden ist der Boden grau und rostige Einschlüsse umhüllt von Ton weisen auf Grundwassereinflüsse hin.
